# PROPOSTA DI RISANAMENTO FACCIATA CON SCOLLAMENTO DELL'INTONACO

## STATO DI FATTO DEL TRATTAMENTO IDROREPELLENTE SULLA FACCIATA

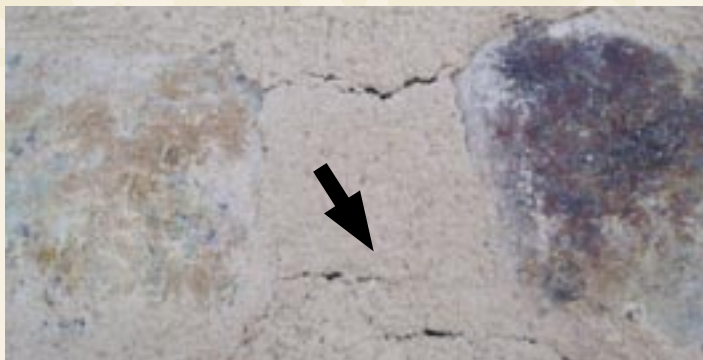
FOTO 1

- Attualmente, nel complesso l'intonaco presenta vistose fessurazioni (vedi foto n. 1,2,3 lato ovest; e n. 4,5 lato est ) con evidente interruzione della soluzione di continuità della superficie, aloni di umidità legati all'evaporazione dell'acqua assorbita dalla muratura, effluorescenza con distacco dell'intonaco presumibilmente dovuta ad umidità di risalita, inoltre è stato notato uno scollamento dell'intonaco dal sottostante supporto presumibilmente dovuto a scarsa adesione tra i due.  
-andando ad analizzare la situazione nel det-

Si procederà ad effettuare delle microiniezioni di speciali malte a base calce e pozzolana (LEIT) additivate a promotori di adesività di modo da creare un ponte di ancoraggio tra l'intonaco ed il supporto cementizio.

Anche in questo caso verranno praticate delle iniezioni a pressione controllata previa preparazione di fori d'alloggio in cui verranno innestati dei cannelli stuccati a parete per successiva irrorazione di malte fluidificanti ed ancoranti a base di calce e pozzolana (LEIT) opportunamente caricate con additivi promotori di adesività.

La fase successiva riguarderà la stuccatura delle grosse fessure con rete e stucchi elastici (FLUOROPHASE 10) lasciando 1,5 cm per successiva applicazione di intonaco della stessa granulometria e colore (VELATINO 10)

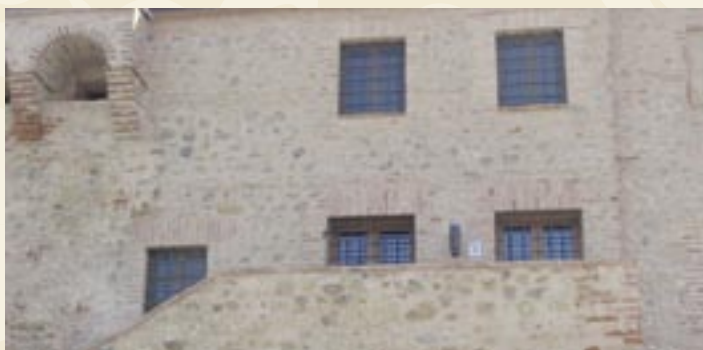
FOTO 6

taglio abbiamo notato che il lato ovest (foto 6) del castello presenta la situazione peggiore con vistose fessurazioni del intonaco, effetto muro bagnato e efflorescenze sulla parte inferiore, di contro sui lati ovest e sud (foto 7) l'intonaco nelle parti alte si presenta più uniforme con sporadiche micro fessurazioni e non si nota l'effetto bagnato, tuttavia sul lato est (foto 8) nella parte inferiore della muratura e fino ad una altezza di circa 60 cm l'intonaco manifesta incoerenza e sbollature legate alla presenza di efflorescenze (foto 4,5) saline con probabile attacco di batteri nitrici (lanugine). Sempre sul lato est alcuni mattoni a vista (foto 9) delle finestre hanno perso coerenza e si "sfarinano" toccandoli

All'uopo verranno effettuati dei lavaggi con opportuni chelanti (ACIDO CITRICO) per la rimozione delle effluorescenze saline.

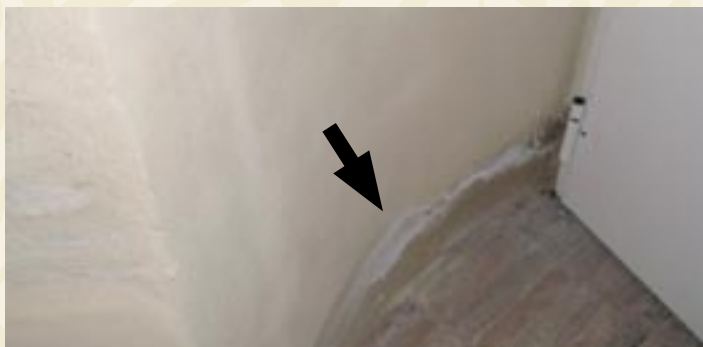
FOTO 10

-la situazione degli interni del Castello in parte risente della situazione che si manifesta all'esterno, in particolare i muri perimetrali presentano vistosi aloni di umidità (foto 10) legati presumibilmente ad acqua di risalita. Questo capitolo potrà essere approfondito con incontri successivi.
