LA VOLTA DELLA CHIESA DEI SS. MARTIRI A TORINO

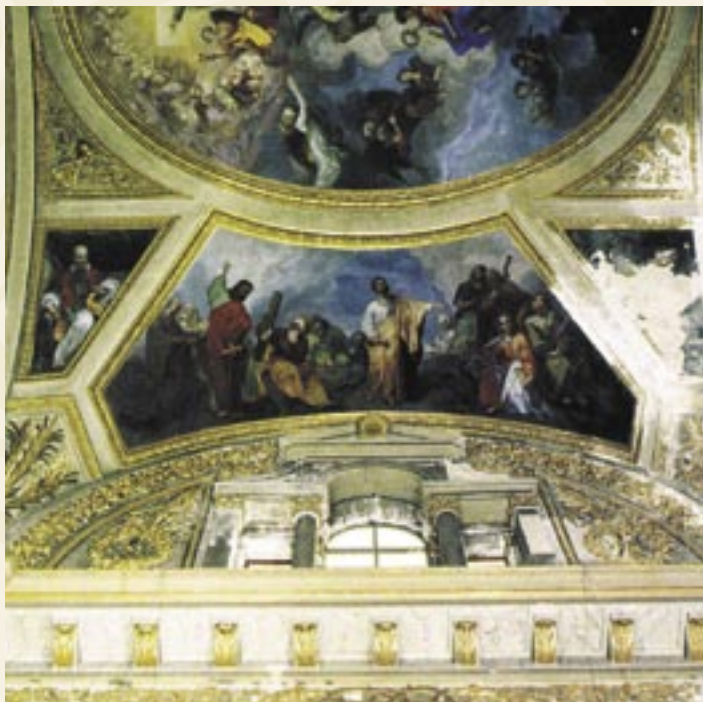
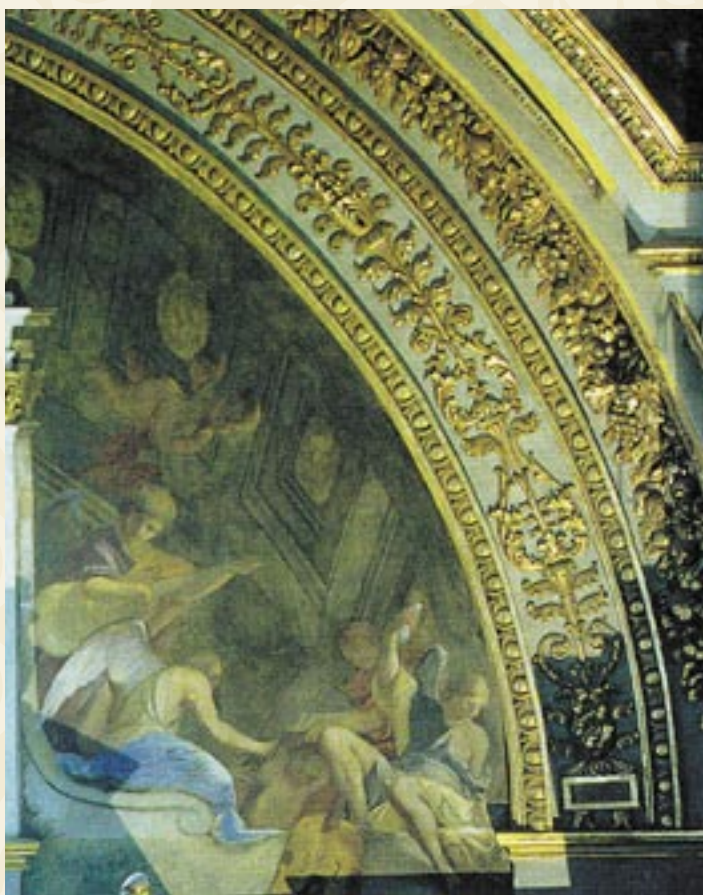
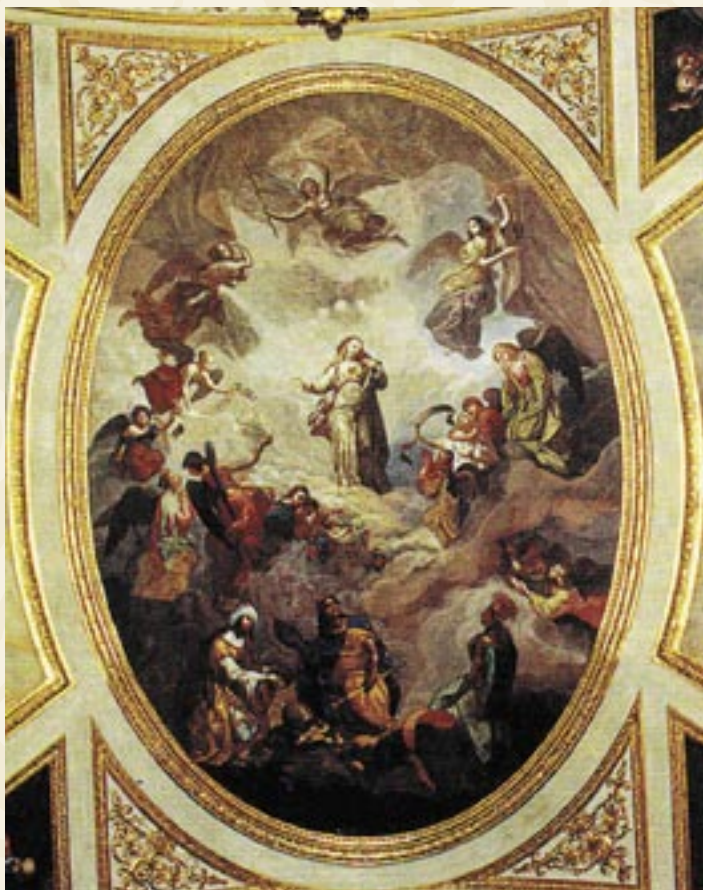
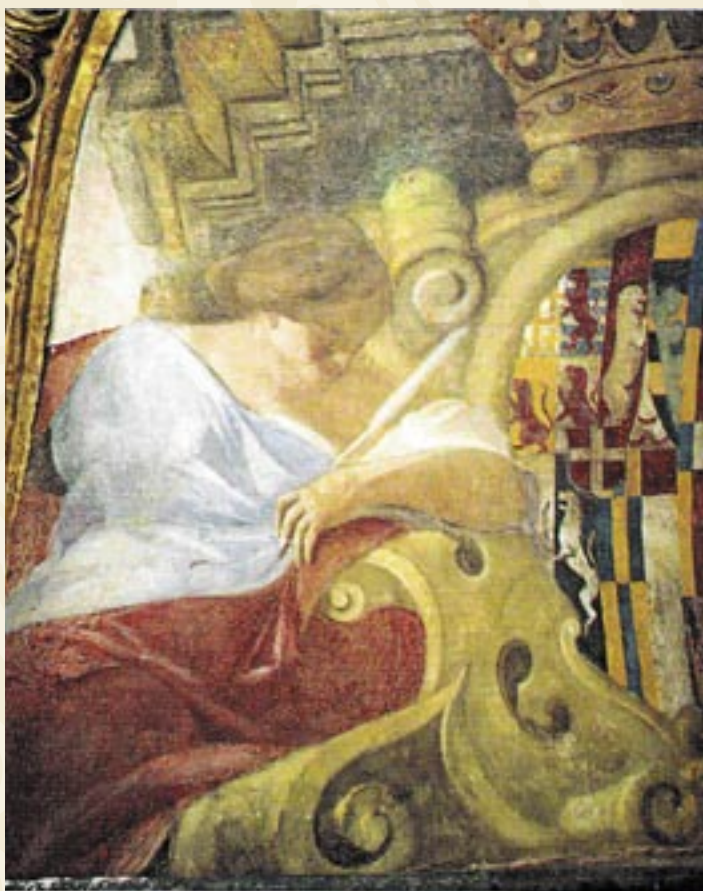
L'intera superficie della volta si presentava offuscata da un considerevole deposito di particolato che, in alcuni casi, soprattutto nel mo-

dellato degli stucchi, raggiungeva lo spessore di 5-10 mm. Il maggior degrado era visibile sulla doratura, che appariva sull'intera volta decoesa ed esfoliata a partire dalla preparazione, con numerose ed estese lacune in prossimità dell'arco trionfale e del lato destro della navata.

Il ciclo pittorico presentava perdita di coesione/adesione ed efflorescenze saline dovute all'azione dell'umidità. Direttamente sull'intonaco erano presenti numerose ridipinture, talvolta grossolane, così come distacchi e fessurazioni verticali dovuti ad assestamento della struttura.

L'intervento sulla volta, al disopra del cornicione d'imposta, sui rilievi in stucco dorati e sugli intonaci è stato condotto sulla base dei dati emersi nell'indagine preliminare. La prima fase dell'intervento è stata la rimozione meccanica del particellato utilizzando sia pennelli di setola che spugne "wishab" morbide. Localmente sono stati eseguiti ancoraggi dell'intonaco di preparazione alla struttura muraria con iniezioni di malte a calce idraulica Leit. Dove necessario è stata preconsolidata la pellicola pittorica con resina acrilica in emulsione.

Per la doratura si è scelta una soluzione enzimatica (saliva artificiale) adatta alla rimozione del deposito di particellato e, localmente, un solvente organico (acetone) per rimuovere alcune riprese a porporina dell'intervento di restauro del 1954. La pulitura dei rilievi dorati ha dato ottimi risultati, pertanto si sono limitate le integrazioni a "foglia d'oro" unicamente alle grosse lacune. Le piccole abrasioni sono state velate ad acquerello, riproponendo il colore rosso della preparazione a bolo interrotto da lumeggiature giallo oro. Questo ha restituito continuità alla visione di cornici e rilievi. La Chiesa dei S.S. Martiri, di proprietà demaniale affidata alla Compagnia di Gesù, è stata restaurata sotto la direzione dell'arch. Simona Albanese, con l'alta sorveglianza della S.B.A.S., dr.ssa Cristina Mossetti, e della S.B.A.A. arch. Paola Salerno.
